Porträt Hofgarten im Opernviertel/Berlin

Ein ungewöhnlicher Mietshausgarten

Wohnanlage Operviertel Bismarckstraße 23-31, Berlin-Charlottenburg

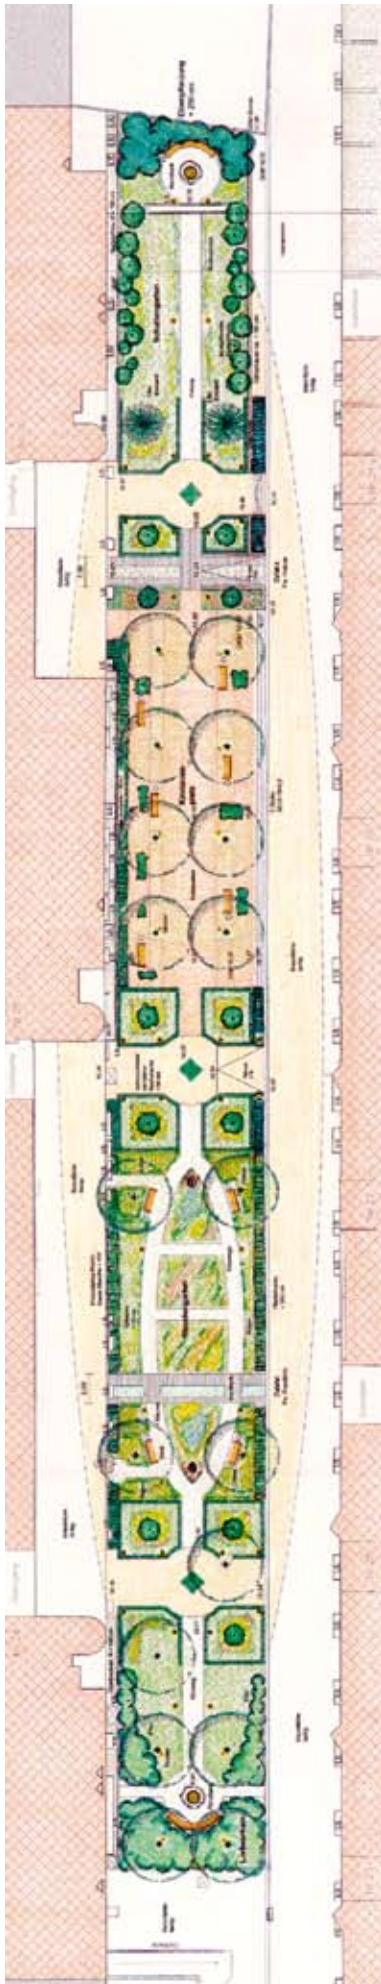
Blickfang: An jedem Kopf einer Achse sorgen goldene Kugeln für Aufmerksamkeit

An die Endpunkte des langen Hofgartens, die zugleich auch die Endpunkte des Ovals bilden, setzte der Planer mit zwei eigens für dieses Projekt entworfenen Gartenobjekten aus schwarzem Schiefer und goldenen Metallkugeln besondere Blickpunkte und schaffte so eine gut sichtbare Achse.

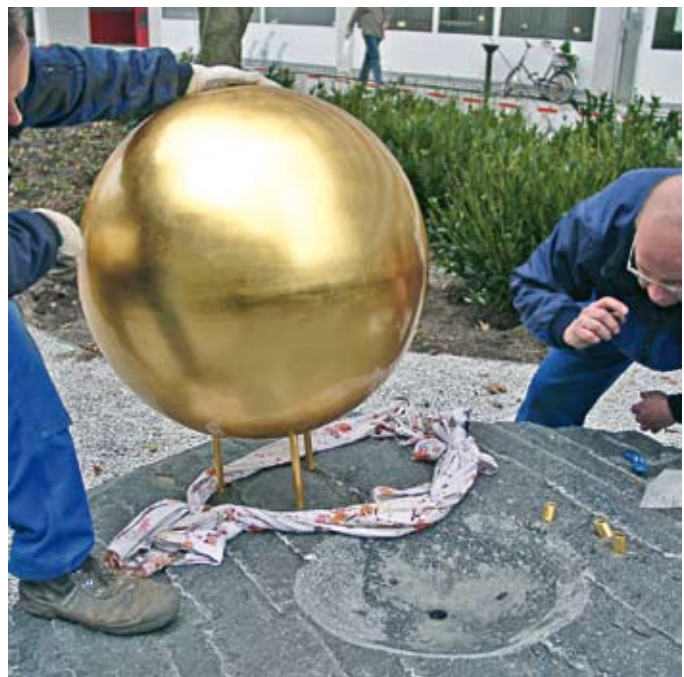
Präzisionsarbeit: Drei Stifte halten die blattvergoldeten Stahlkugeln auf der Theumaer Schieferplatte

- Kunstobjekte: Theumarer Schiefer, Einzelstücke persönlich ausgesucht als Basisstein, Messingkugel + Oberfläche: 4 mm stark, Blattvergoldung, Lackierung (Fa. Fittkau, Berlin)

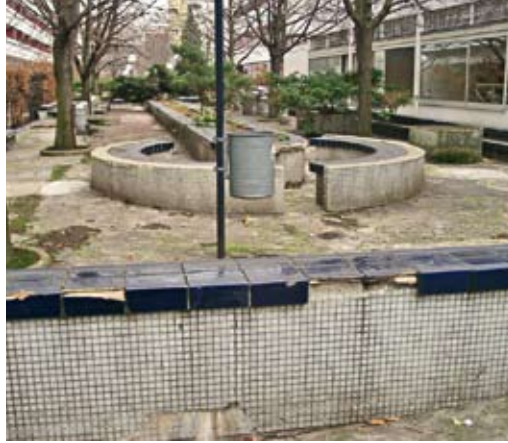
Ganz normale Wohnanlagen-Tristesse: Heruntergekommene 60er-Jahre-Gestaltung vor dem Umbau

Die Anlage war einstmals, Ende der Sechziger Jahre, mit attraktiven Wasserbecken ausgestattet worden, aber der Zahn der Zeit hatte an den Betonbecken und seinen Fliesen deutliche Spuren hinterlassen. Die Wasserbereiche waren schon seit Längerem stillgelegt.

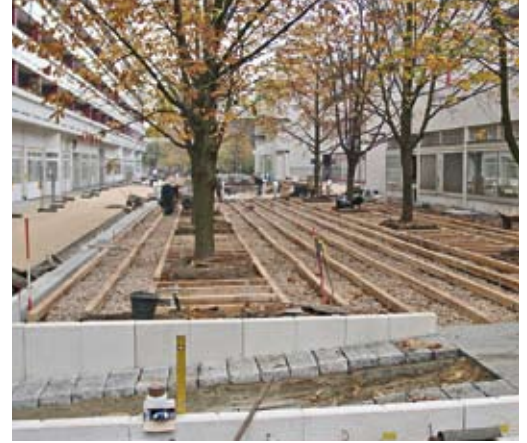
Befreiung: Nach dem Abbruch entstand unter den Kastanien ein luftiges Holzdeck

Der Wunsch nach einer größeren Veranstaltungsfläche wurde durch ein 350 m² großes Holzpodest unter den Kastanien verwirklicht. Damit war der gärtnerisch extrem schwierigen Standort unter den Kastanien sinnvoll gestaltet und dank der circa 470 Punktfundamente und vielen Fugen zwischen

den Hölzern bekommen die Kastanien nun zum ersten Mal lebensspendendes Regenwasser. Die Ausrichtung der Bohlen und Bohlenlängen wurde so geplant, dass das Wasser innerhalb des Baumbestands abfließt. „Die Neigung des Podestes war zuerst am Schreibtisch und dann für den Gärtner eine Herausforderung“, erläutert Tilo Sauer, „aber gemeinsam haben wir dann alle Probleme gelöst. Die Bauleitung mit engagierten Firmen ist sehr erfolgreich und deshalb ist diese Gartenanlage auch so gut gelungen. Schließlich mussten wir auch wegen der Kastanien einiges vor Ort ändern. Das geht nur gemeinsam.“

- Holzpodest: Jatoba, FSC-Zertifikat, Fa. Röhnert, Berlin, Podestunterbau Eiche, 10x12, feuerverzinkte U-Pfostenschuhe
